Optimale Luftbefeuchtung für Mitarbeiter

Krankmeldungen durch zu trockene Raumluft zwingen das Unternehmen zum Handeln

GTS-Dampfbefeuchter im Einsatz

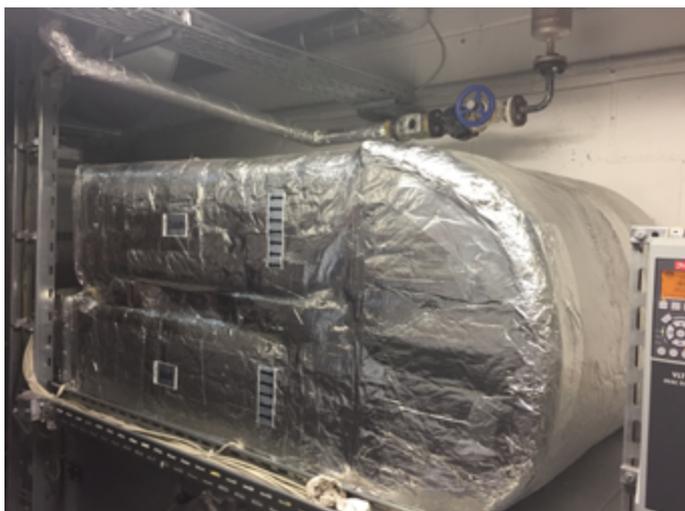
Vorher: Bauseitig vorhandener Zuluftkanal ohne Dampfeinbringung

Aufgrund der geringen Volumenströme der beiden anderen Anlagen und der Versorgung mit Osmosewasser wurde die Befeuchtung mit Heizstabbefeuchtern (HT16 DI und HT21 DI) realisiert. Da für die Dampfeinbringung mit Lanzen bei diesem Projekt eine mindestens 1.000 mm lange Befeuchtungsstrecke benötigt wird, wurden die vorhandenen Zuluftkanäle entsprechend bauseits verlängert

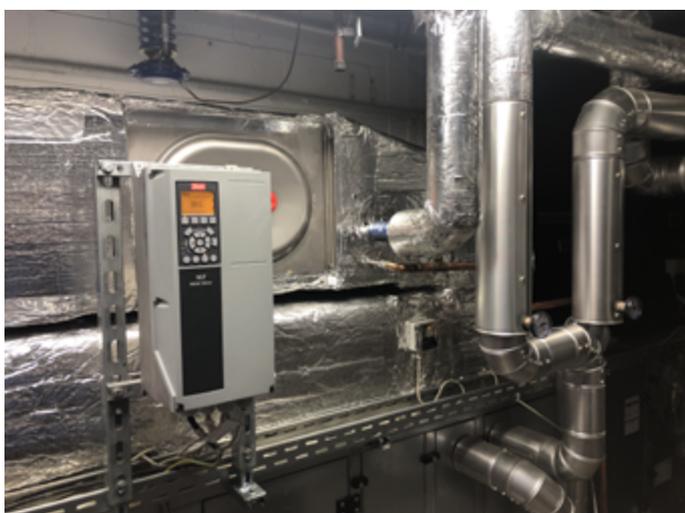
Nachher: Nach dem Bogen montierte Vorrichtung für die Dampfeinbringung

und die Vorrichtung für die Dampfeinbringung nach dem Bogen montiert. Ein Lochblech als Gleichrichter sichert eine lineare Anströmung, um Kondensation durch Luftverwirbelungen zu vermeiden. An der Position des Frequenzumformers ist die Erweiterung des Kanals gut zu erkennen.
